# 流れ山で発生した地すべりの特徴

(株) 村尾地研 ○岩山いづみ, 新谷崇

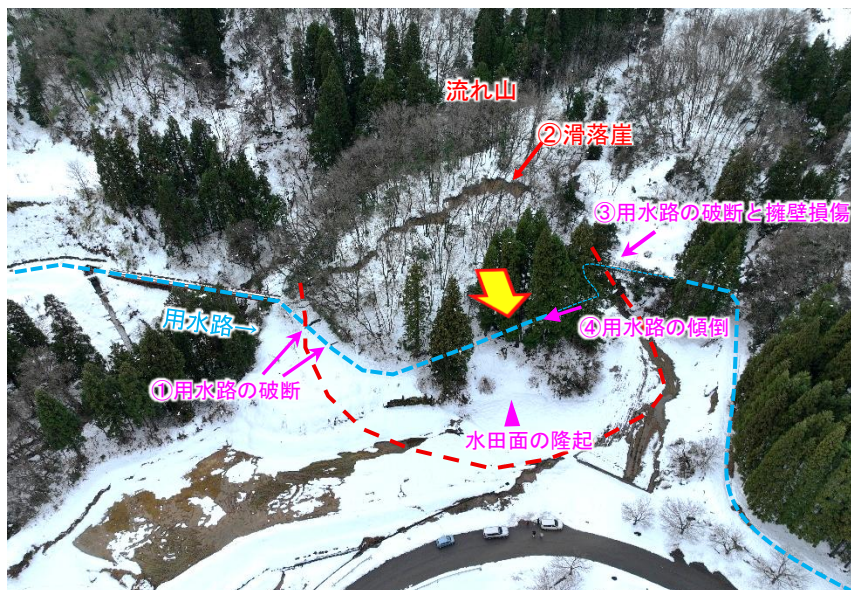
写真. 1 流れ山の全景

流れ山の地すべりは、前日の気温上昇による融雪が原因と考えられる。災害の発生により流れ山内に敷設されていた用水路(下流の水田を灌漑するために江戸時代からある農業用水路)が被災した(写真. 1, 写真. 2)。被害としては用水路の損傷が最も大きく、地すべりブロック側部付近で、複数の破断と傾倒が確認され、用水の流出により擁壁の崩壊等が発生した。一方で、地すべり土塊の土砂流出はほとんど認められず、末端は水田面の隆起にとどまった。頭部には特徴的があり、上空から見ると流れ山を直線的に切るように(馬蹄形ではない)滑落崖が形成された。

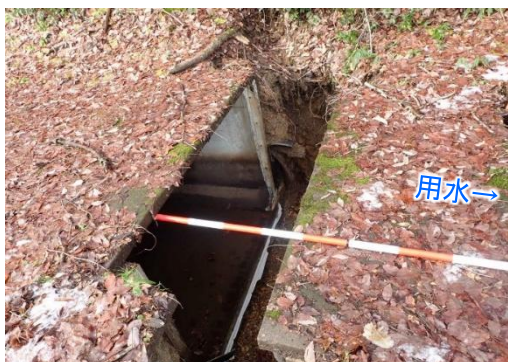
① 用水路の破断 (70cm 程度)

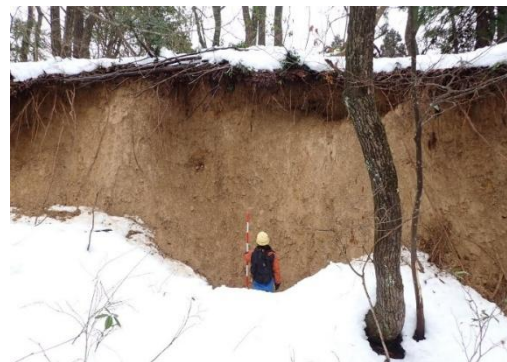
富山県内の丘陵地で令和5年12月に発生した地すべりでは、流れ山の一部が変動し、地すべりブロック内を横断する江戸時代より供用する農業用水路(図.2)が破断した。頭部には流れ山を二分する形で直線的な滑落崖(落差5m, 延長70m)が形成されたが、末端部の変動は少なく、一般的な地すべり変動とは異なる様相であった。本発表では、当地すべりに対する調査・解析とその後の対策工の効果を事例として紹介する。

② 頭部滑落崖 (比高差 5m 程度)

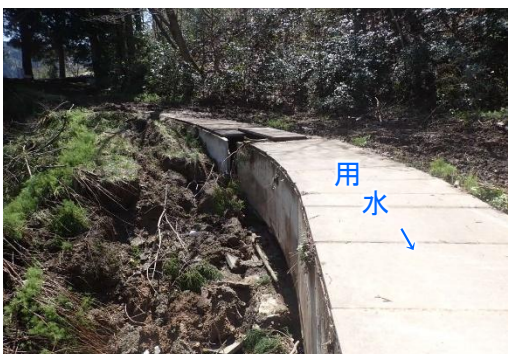
③ 用水路の破断と擁壁の崩壊

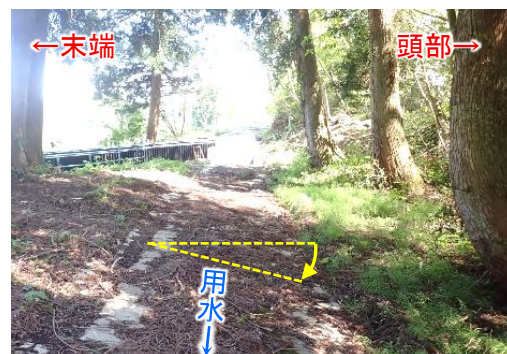
④ 用水路の傾倒

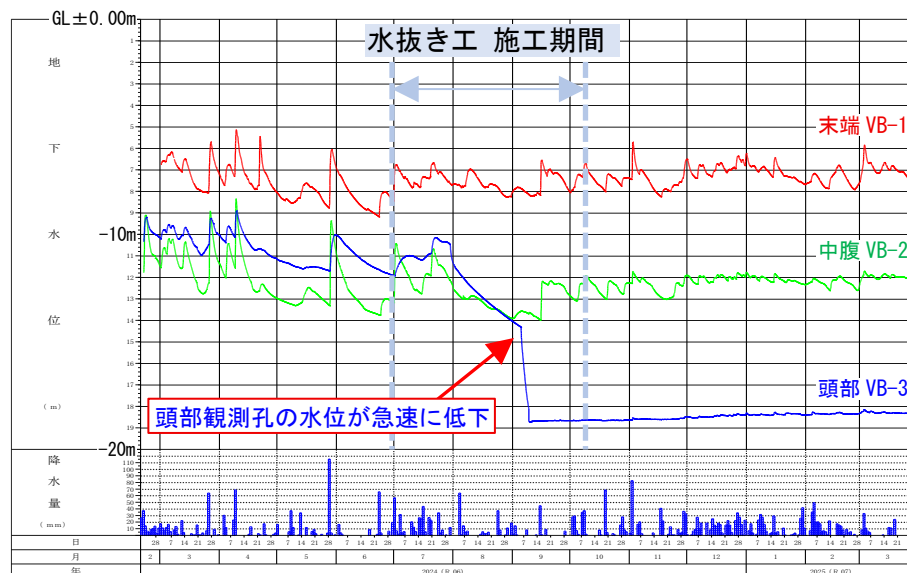
図.6 地下水水位変動図

今回の災害は主として用水路の被災であり地すべり自体は現時点で停止している。周辺に民家もなく直接人命にも係らないため、対策工としては抑制工を主体とし水抜きボーリング工(降雨で地下水水位が顕著に変動することを考慮)及び頭部排土工(水抜きボーリング工で不足分の安全率を補うが、末端は農地のため本工法を選定)を計画した。本報告執筆時点では水抜きボーリング工はすでに完了しており、頭部排土工を施工中である。なお、水抜きボーリング工の施工中に頭部付近の観測孔の水位が急速に低下したことが確認された(図.6)。これ

により測線上の頭部付近の高い水位が大きく低下し地すべり縦断方向の地下水水位は概ね平坦になったと推定されることから(図.5)、高い対策効果が得られていると考えられる。

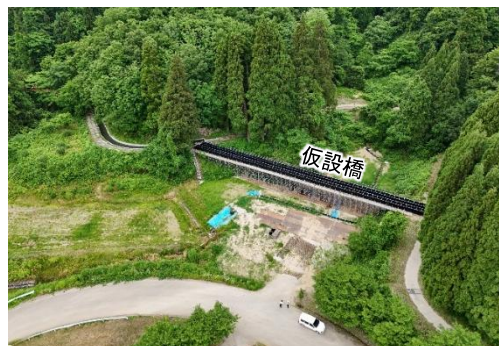
写真.4 用水路の仮設橋の設置状況

本調査および関連する工事は、災害対応かつ早急な用水路の復旧と再使用という観点で対応を迫られたため、観測期間が短い中で対策工の計画を行った。結果としてパイプ歪計や伸縮計の変動は認められなかったものの梅雨時期の対策工施工となったため、降雨時には写真.4のように仮復旧し供用中の仮設橋用水路(本復旧は用水路を元の位置で作り直す計画)や警報機の動向、降雨後には地すべり地全体の変状の有無の確認をする等、心を砕くこととなった。
