報文 高町団地の宅地被害

1. はじめに

中越地震による地盤被害の多くは、平野部と丘陵地の境界部分の丘陵地端部で生じている。特に、長岡市高町団地・鶴ヶ丘団地・悠久町周辺の盛土での被害が著しい。本稿では、典型的な宅地被害である高町団地の状況について述べる。

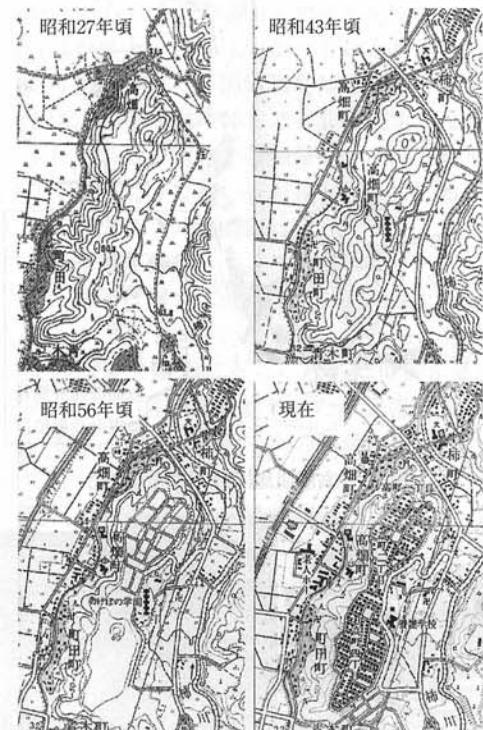
図-1 高町団地の変遷

図-1は、地形図における当該地区の変遷をまとめたものである。造成前はひょうたん型をした丘陵であったが、丘陵の高位部分を切土し、周辺に埋土や盛土して平坦地が造られた。団地内部はおおむね切土、外周部は盛土である。外周の盛土端部の急な斜面は、高さ4~6m程度の重力式もたれ擁壁によって支持され、緩斜面は法地の状態となっている。

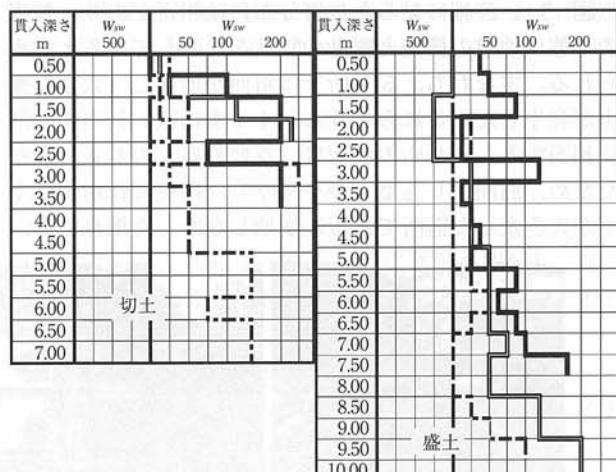
図-2 切土および盛土におけるSWS試験

当該地区の住宅建設時および地震後に実施されたスウェーデン式サウンディング試験の結果を図-2に示す。団地の中央付近の切土・地山や外周部であっても崩壊せずに残っている切土では、表層部から N_{sw} が計測されおおむね良好な地盤であったが、外周の盛土部分は盛土層厚の違いにより約3mから8mの自沈層を含む軟弱地盤であることが確認できた。写真-1は、住宅の前面道路

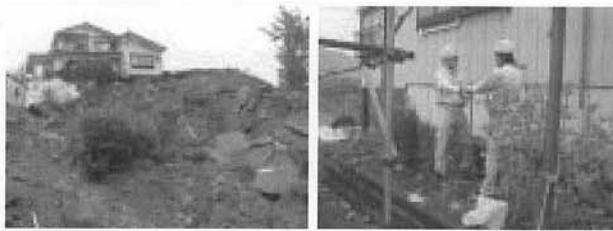
写真-1 玄関先まで地盤崩壊した宅地でのSWS試験

が玄関先まで一気に崩壊した宅地の状況であるが、住宅直下の地盤は非常に強固であり、切土と考えられる。

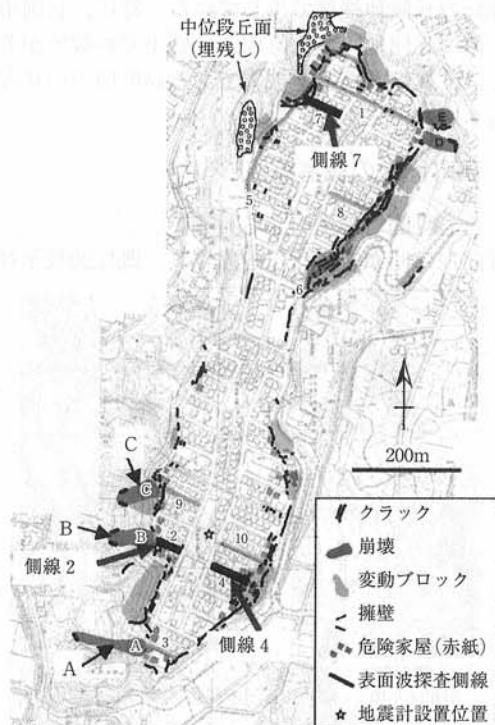
図-3 高町団地における被害状況

被害は周縁の盛土部に作られた外周道路とそれに沿った住宅に集中し、団地の中央部にはほとんど見られない（図-3）。詳細に見ると被害分布には粗密があり、被害の形態は地盤の構造と震動の特性を反映していると考えられる。すなわち、5カ所では斜面が崩壊し、大きな被害が発生した。これらのうち、4カ所は深い谷の谷頭部に相当する。これらの斜面は、谷埋め盛土の形式となつたため、周囲よりも盛土がやや厚く、擁壁に作用する土圧が大きかった箇所である。崩壊しなかった地点でも、

クラックや沈下等の被害分布から変形ユニットを認定できる場合が多い。これらの変形ユニットの幅は、場所によって異なるが50～100mである。

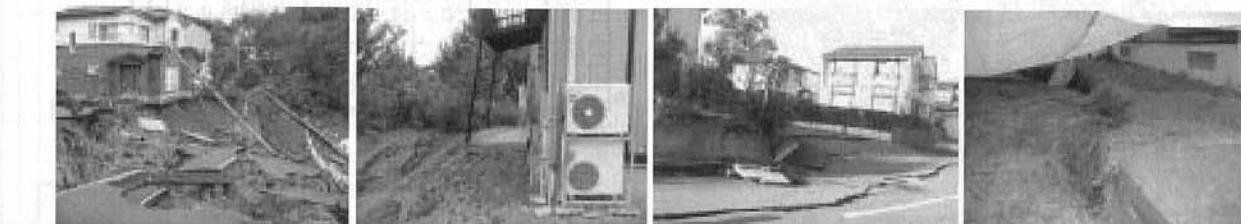
被災した多くの住宅は、谷埋め盛土の斜面崩壊や地すべりにより住宅の支持地盤を失ったもので、建物に傾斜や基礎にひび割れなどが発生している（写真-2）。外周の擁壁も転倒・滑落や壁体の損傷などが多数認められた（写真-3）。

また、外周の縁部に限らず、その周辺や団地内部の宅地や道路にも亀裂や段差が生じている箇所もあり、一部ではあるが谷部分が埋没していたことも推定できる。住宅直下に地割れが発生した住宅は基礎の破断などの被害が発生したが、地割れが住宅部分でなかった宅地では、住宅の被害を免れたものが多い。

写真-2 宅地の被害（左より谷埋め盛土の崩壊、崩壊した宅地、外周道路縁部の亀裂・段差、宅地内の亀裂・段差）

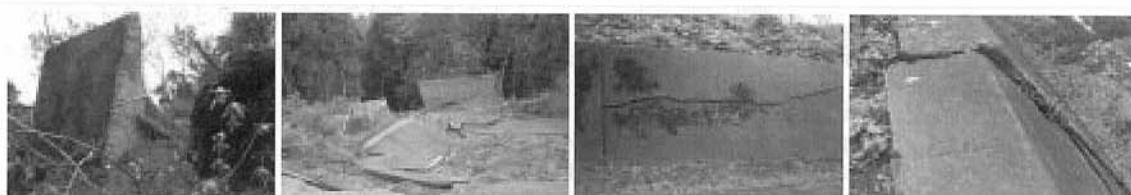
写真-3 拠壁の被害（左より転倒した重力擁壁、滑落したもたれ擁壁、縦壁の亀裂、擁壁頂部のずれ）

崩壊の末端部に見られる擁壁の断片を見ると、前面に倒壊したものは少なく、底部から全体として移動し、谷の中央部付近にあったものが最も遠方まで達しているケースが多い。これは、底面付近を巻込む大きなすべり土圧によって、擁壁が土砂とともに移動を開始し、地すべり的に中央部が最も速い速度分布をとりつつ変形したことを示す現象と考えられる。

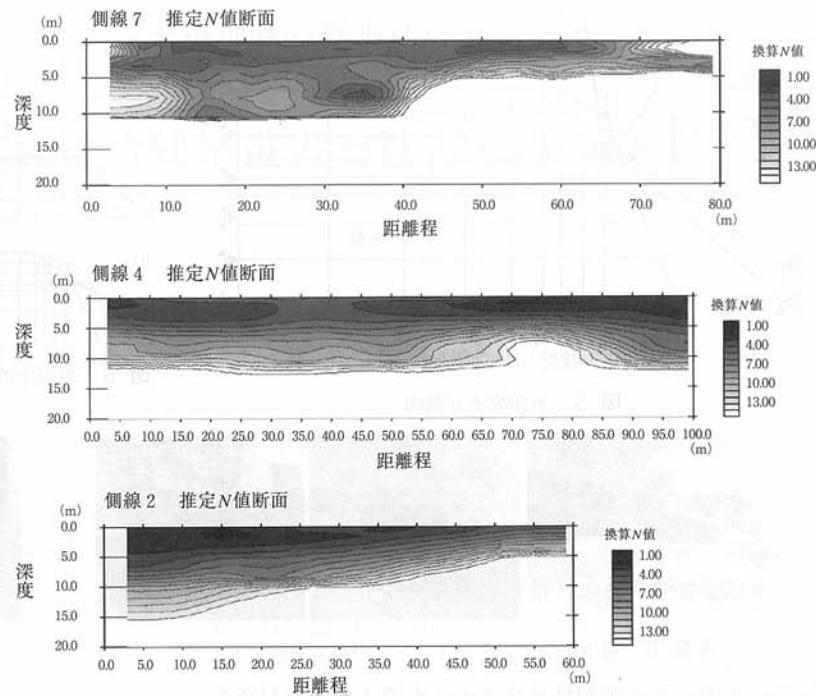
図-4 高精度表面波探査結果（換算N値断面）

地盤の構造を調べるために、図-3に示した10側線で高精度表面波探査（写真-4）を行った。盛土の厚さは一般に周縁部ほど厚くなるが、開発前の丘陵の地形が複雑であったため、詳細に見ると場所によってかなり異なっている。図-4は、主な高精度表面波探査の結果である。顕著な被害は、おおよそ盛土の最大厚さが5m以上、換算N値が5以下（S波速度で約160m/s以下）の部分で発生している。崩壊Bでは、崩壊した盛土の最大厚さは約7～8mである（側線2）。

側線7は、北西部の谷埋め盛土の断面であるが、この地点を含む造成地の北西部では10mを超える厚い盛土が広く分布する。これは、中位段丘面（標高約60m）と計

画した標高（約70m）の比高の差を埋めたためである。このため、この側線7よりも北方の造成地北西端では、旧地形では尾根上に当るのにも関わらず変動が顕著であり、地盤が放射状に移動したことを示すクラックが認められた。ただし、この北西地域の盛土のS波速度は、崩壊地点の谷埋め盛土よりも約1.2～1.5倍程度早い。これは、開発以前の地形が基本的に平坦な段丘面であり、地下水位が比較的低くサクションの影響を受けているためと考えられる。

また南東部では、団地中央部にまで幅の広い谷状の低速度帯が認められる（側線4）。S波速度は、やや崩壊した周縁部の盛土よりも速いが、形状から見て谷埋め盛土である可能性が高く、旧地形と地形改変の切合い関係によっては、かなり内陸にまで谷埋め盛土が及んでいることを示している。昭和6年測量の1/2.5万地形図「片貝」には、この部分に短い谷が入り込んでいる様子が描かれている（図-1の昭和27年頃）。

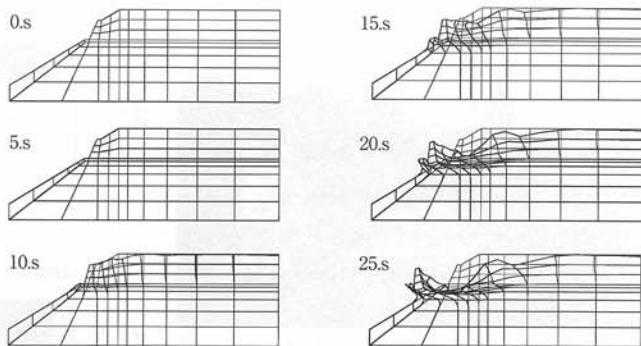
図-6 地震中の塑性変形の進展(地震発生後, 5秒経過ごとの変化)

特性を考慮しうる弾塑性構成モデルを導入した。対象とした斜面の有限要素分割を図-5に示す。解析に用いた入力地震波形はK-Net長岡支所観測波形のNS方向成分である。図-6は5秒ごとの地盤の変形性状を示したものである。地震動の極大時刻あたりより顕著な変形がはじまり、それ以降、擁壁の下部を巻込むように地盤が大きく谷側に滑り出していく様子が観察される。

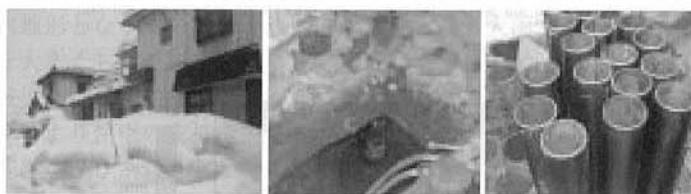
写真-5 積雪中のアンダーピニングの例 (鋼管圧入工法)

不同沈下の修正工事は、地震発生後2ヵ月程度で開始した例もあるが、積雪の影響により4月以降が主であり、現在も続いている。写真-5は、積雪中にアンダーピニングがなされていた例である。高床式基礎の場合は、周囲の積雪の影響を受けない建物内部の基礎下からの工事が可能であった。

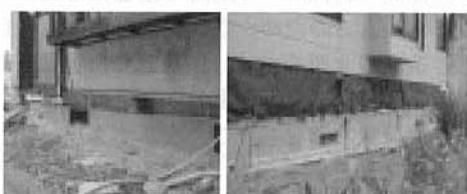
写真-6 沈下修正工事の状況

6月の時点では鋼管圧入工法のほか、基礎直下からジャッキアップする耐圧版工法、上家のみをジャッキアップする土台揚げ工法などが確認された(写真-6)。
