2011年東北地方太平洋沖地震による都市住宅域の斜面災害

Slope disaster in urban residential region
induced by the 2011 off the Pacific coast of Tohoku Earthquake

村尾英彦(村尾地研)*, 釜井俊孝(京都大学防災研究所),
太田英将(太田ジオリサーチ), 佐藤信宏(復建技術コンサルタント)

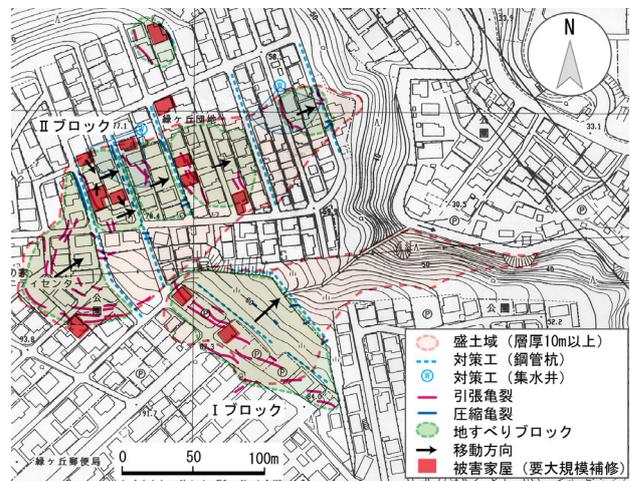
図-1 緑ヶ丘3丁目被害状況

3丁目では、1978年宮城県沖地震後に対策工が施工されていたが、今回再び、谷埋め型の盛土造成地が変動した。図-1に被害状況を示す。ブロックでは、1978年以降に一部の住宅が撤去され、盛土箇所を増やした上で、堰堤を延長している。また、ブロック頭部には杭工が施工されている。ブロックにおいては、5段の杭工と2基の集水井工が施工されている。

ブロックでは、頭部引張り亀裂が明瞭であり、1978年とは、変動ブロックの形状は多少異なるものの、同様のすべりが生じていると考えられる。これ

らの亀裂は、拡大傾向にあることから、降雨、余震によって、変動が継続していることがわかる。

ブロックでは、鋼管杭の打設されている区間に、すべり面深度が浅いと考えられる、小規模ブロックが形成されている。これらの小規模ブロック内では、家屋の基礎部分が回転し、その結果として、家屋にせん断変形が生じた被害が目立つ。

3丁目における、変動の特徴としては、頭部引張り亀裂が明瞭であるのに対して、末端圧縮部分の変形・亀裂が不明瞭なことが挙げられる。これは、杭工および地下水排除工が施工効果を発揮した結果であると考えられる。しかし、杭工は、土塊が変動した後に効果を発揮するため、変動土塊内の多少の変形を許すこととなる。よって杭工は、土塊全体の大変形を抑止することに効果を発揮するが、変動土塊表面の変形(亀裂、傾斜)を防ぐことは困難であると言える。このことは、杭工のみでは、住宅やライフラインへの被害を防ぐことができないことを意味する。今後、盛土造成地における耐震対策工としては、土塊全体の変動を抑制・抑止する従来工法に加えて、家屋の基礎部分周辺の変形を抑止する工法を考案する必要があると考える。

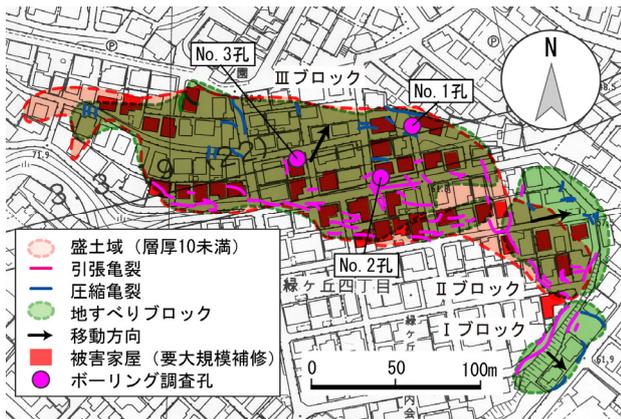
図 - 2 緑ヶ丘 4 丁目被害状況

4 丁目では、腹付け型の盛土造成地が変動した。地表変位は 3 丁目比べて大きい。4 丁目においても、1978 年宮城県沖地震の際に、同様の変動が発生しているが、対策工が施工された形跡は確認できない。図 - 2 に 4 丁目の被害状況を示す。

～ ブロックにおいて、頭部引張り亀裂が明瞭である。各ブロックにおいて、変動土塊は、基盤の地層傾斜とは関係なく、基盤表面の最大傾斜方向に変動している。本震から 60 日以上経過した時点で、当初は確認できなかった、新たな亀裂が生じていることから、余震・降雨の影響で、土塊の変動が継続していると考えられる。また、各ブロックにおいて、擁壁の倒壊、開口亀裂を伴うはらみ出しが多数みられる。これらの擁壁は、土塊の変動方向と直交するように設置されているものが多い。

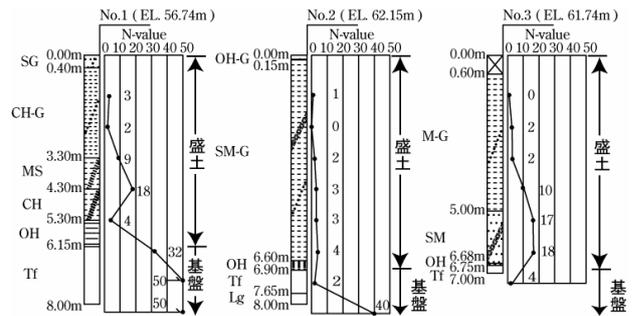
図 - 3 ボーリング調査結果

4 丁目においては、地震発生後にボーリング調査を実施している。調査結果を図 - 3 に、地下水位を表 - 1 に示す。

この結果より、盛土部分は、N 値 0~4 となり、極めて軟質であることがわかる。N 値 9~18 となる箇所があるが、これらは盛土材料に含まれる礫（軽石、凝灰岩）に当たった結果である。また、基盤（凝灰岩～砂岩）においては、部分的に強風化が進んでいる箇所があるものの、N 値 40~50 以上となる。

盛土部分の土質は、礫混じり・砂～シルト質砂～シルト～粘土および、礫質・砂質シルトが主体で難透水性である。また、基盤との境界には、旧表土と想定される高液性限界の粘土層（最大層厚 85cm）が挟在する。なお、コア観察結果より、盛土材料としては、造成時に周辺地山を切土した際に生じた、粘土質火山灰～凝灰岩を主体とする土砂を転用したと推測される。さらに、地下水位は、各孔ともに地表面付近（GL-0.45~1.10m）に形成されており、盛土部分の大半が飽和状態にある。

盛土部分と基盤の強度比が大きいことから、両者の境界をすべり面として、盛土土塊が変動したと考えられる。4 丁目においては、旧表土の粘土層がすべり面となっている可能性があるが、この薄層が存

在しなかった場合でも、盛土部分が変動したと考える。
