—富山支部—

ハワイ島火山活動についての現地視察報告

(一社) 斜面防災対策技術協会富山支部の主催により、ハワイ島火山活動について現地視察を行った結果を報告する。

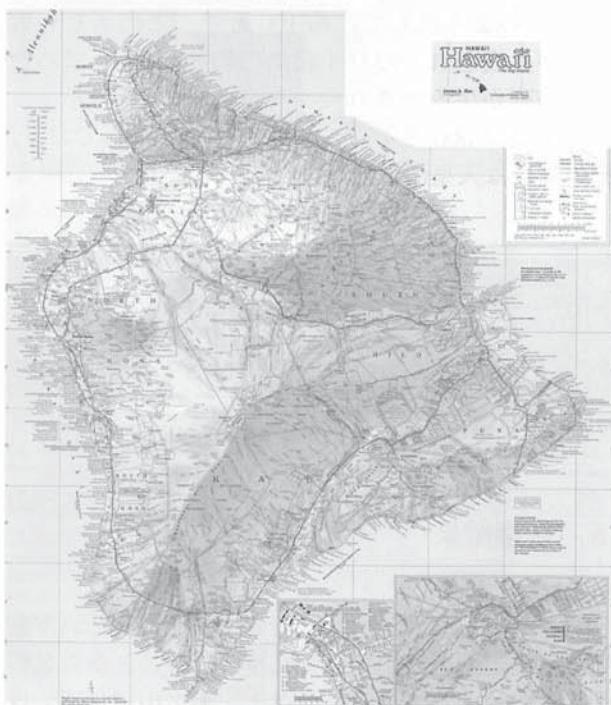
図4.1 ハワイ島の地形図¹⁾

ハワイ島の地形図を図4.1¹⁾に、地質図を図4.2²⁾に示す。ハワイは、典型的なホットスポットで、南東端のハワイ島では、現在も活発な火山活動が継続している。ハワイ島は、5つの楯状火山で構成されており、互いに噴火期間が重なり合いながら、噴火したとされている。

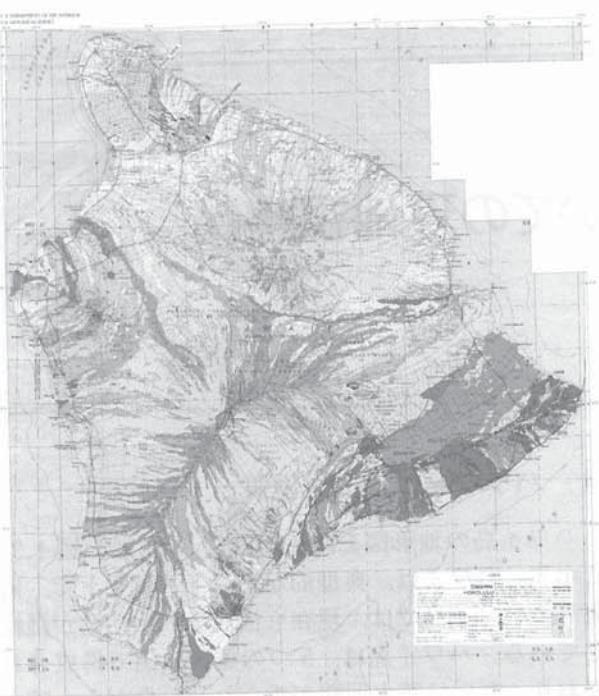
図4.2 ハワイ島の地質図²⁾

ハワイ島の地質は、各火山の噴火によって噴出したマグマが、固化した玄武岩によって形成されている。生成された火山は、プレート上にあり、1年間に約10cm西北西へ移動している。火山がホットスポットから離れるにつれて、火山活動が停止し、その南東側に新たな火山活動が開始されることとなる。このようにして、約100万年ごとに新しい火山島が生成され、ハワイ諸島の約3,000kmにわたる島の列が生み出された。ハワイ島は50万年、カウアイ島は500万年前に形成されたとされており、その先には天皇海山列が続いている。

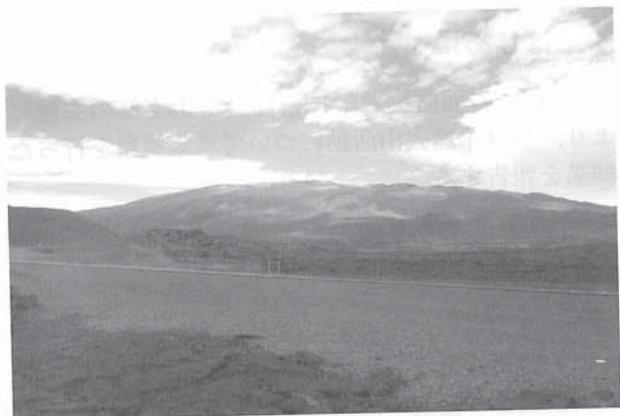
写真5.1 マウナ・ケア全景

とから、日本の国立天文台が、すばる望遠鏡を設置している。写真5.1にマウナ・ケアの全景を示す。

マウナ・ケアが噴火した際の溶岩流は、北西にあるコハラの南斜面を埋め、マウナ・ケアの西、および南斜面は、マウナ・ロアからの溶岩に覆われている。マウナ・ケアの標高は、現在4,205mに達しており、ハワイ諸島で最も高い火山である。また、山頂にはカルデラが形成されておらず、多数の噴石丘が存在し、火山碎屑物が堆積している。このために、マウナ・ケアの山麓上部の傾斜は、マウナ・ロアの2倍ほど急な地形となっている。

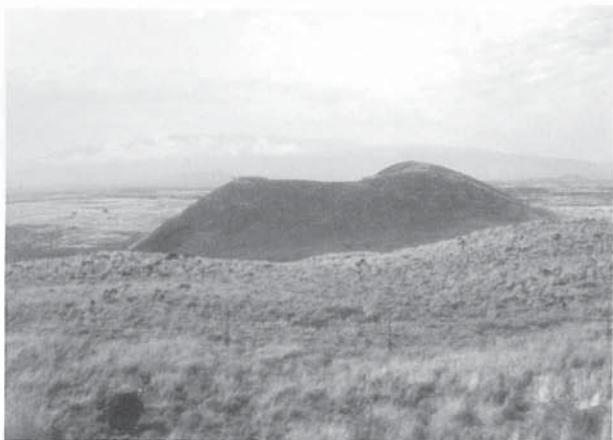
写真 5.2 噴石丘 (スコリア丘)

マウナ・ケア周辺で、噴火活動により、地表面にマグマが飛散後、冷却したことによってできた噴石丘(スコリア丘)を見学した(写真5.2)。スコリアは、多孔質で黒っぽい岩塊であり、火口の周辺に積もり、小高い山を形成していた。

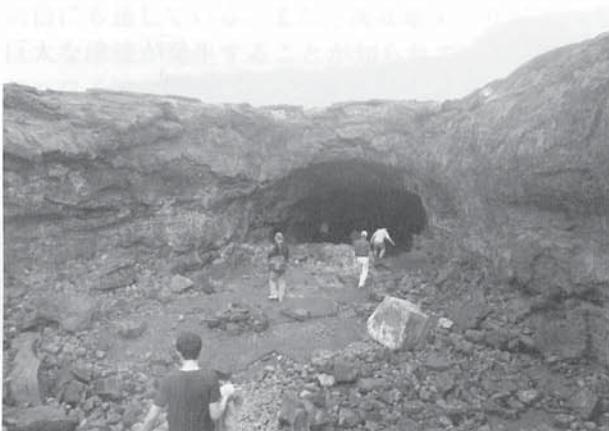
写真 5.3 溶岩トンネル

溶岩トンネルは構造が脆く、浸食に弱いという特徴がある。今回見学した溶岩トンネルは、ファ・ライ西部に形成されたもので、写真 5.3 に示すように、直径約 15m、長さ 50m 程度のものであった。また、トンネル内部は写真 5.4 のようになっており、多孔質な玄武岩溶岩で、流动した痕跡である層構造が認められた。

溶岩トンネルは、火山噴火に伴う、玄武岩質の、流動性に富んだ、層厚のある溶岩の流出により生成されるトンネルである。成因は、溶岩の流出量や流動性(二酸化ケイ素の含有量)により左右され、以下の2つの形成タイプがあるとされている。①流動性に富む溶岩が流下する際、表面は冷えて固まる一方で、内部は冷え切らず、再移動を起こす場合。この場合、表面付近で固化した溶岩が抜け殻のように残り、トンネルとなる。②溶岩流が固まる際に、内部に閉じこめられた火山ガスが地表付近へ向けて噴

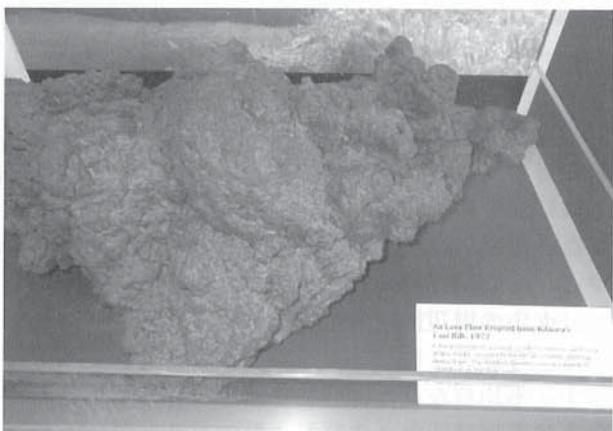
写真 5.5 アア溶岩

キラウエア・ビジターセンターにおいて、様々な溶岩を観察することができた。写真 5.5 に示すアア溶岩は、玄武岩質溶岩の表面の形態の一種で、鉱滓状溶岩とも呼ばれている。粘性の小さい溶岩流が固まる際に、表面が鉱滓で覆われたような、刺々しい状態となっている。国内では、同様の形態を持つ溶岩を、伊豆諸島の三宅島や、伊豆大島三原山などに見ることができる。なお、「アア」とは、ハワイ語で、表面のトゲトゲした状態を表す言葉である。写真 5.6 に示すパホイホイ溶岩は、アア溶岩に対して表面が滑らかな溶岩で、表面の形態で分類した溶岩流の一種である。表面には、縄状構造や、丸みを帯びたロープと呼ばれる袋状、舌状の構造が見られる。縄状構造は、薄い冷却殻が固まる際に形成されるシワである。ロープは、流下する粘性の低い高温溶岩表面が、冷えて固まり、表面張力によって丸みを帯びた、薄い冷却殻をもつために形成される。なお、溶岩が前進する際には、一旦形成されたロープの一部が破れ、中の溶岩が流出し、新しいロープが形成されということを繰返す。また、先述した溶岩トンネルは、未固結のロープ中心部がつながり、チャン

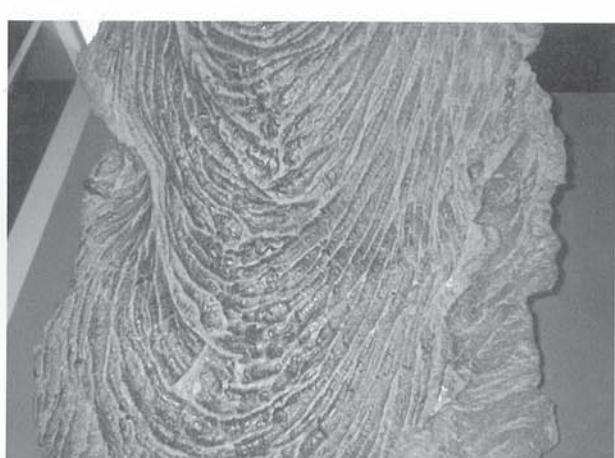
写真 5.6 パホイホイ溶岩

ネル状の流れが下方を侵食し、溶岩堤防が上面でつながることで形成されることもある。なお、「ペホイホイ」は、表面が滑らか状態を表すハワイ語である。

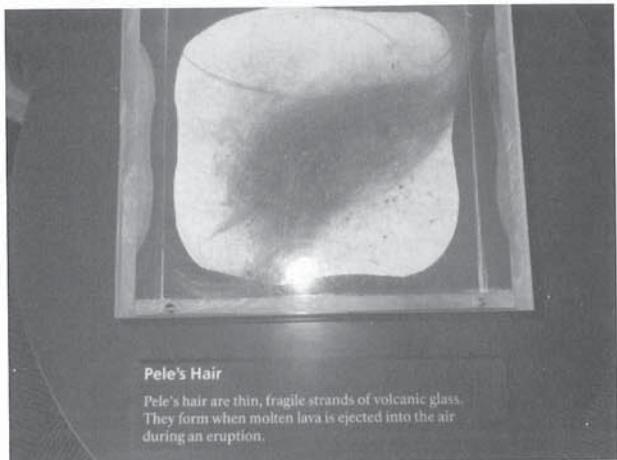
写真5.7 ペレーの毛

写真5.7に示すペレーの毛は、火山の爆発の際に飛散したマグマの一部がガスの膨張や風の作用によりひき延ばされ、急速に冷えた際にできた繊維状の岩石ガラスである。なお、ペレーはハワイの火山の女神である。

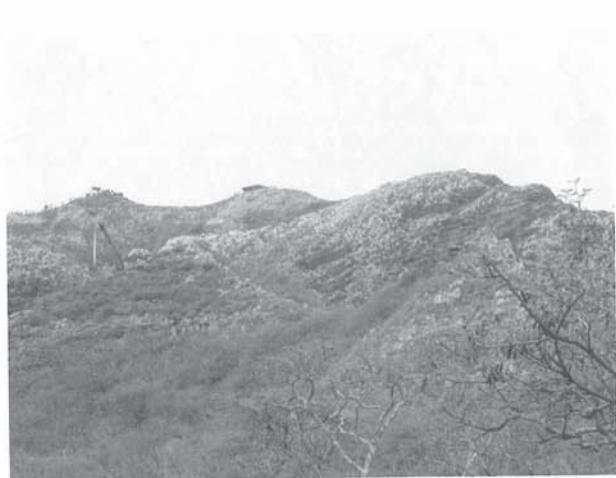
写真5.8 ダイヤモンドヘッドの外輪山

ダイヤモンドヘッドは、オアフ島のワイキキから約4km南東にあり、受け皿型の噴火口よりも外輪山の方が高い形状の火山碎屑丘である。写真5.8に、噴火口から撮影した外輪山を示す。このような形状になった理由は、海底で発生した爆発的噴火により、マグマや火口周辺の火山碎屑物が灰や微粒子となって、火山の周辺に吹き上げられたためと考えられている。写真5.9にダイヤモンドヘッドの地質状況を示す。不均質な火山碎屑物が葉理を伴って堆積している状況が確認できる。

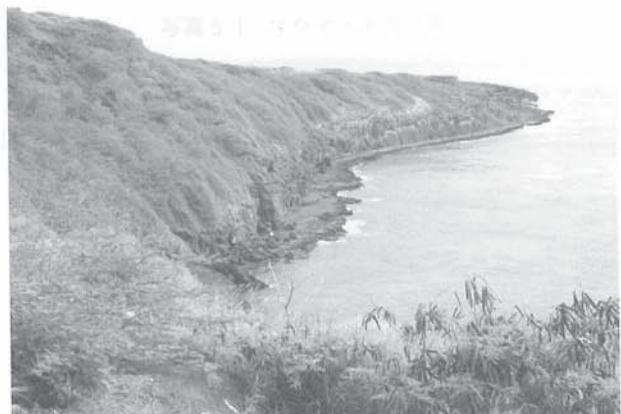
写真5.10 ハナウマベイ

ハナウマベイは、ダイヤモンドヘッドから東に約10kmの位置にある。元来はダイヤモンドヘッドと同様の火山碎屑丘であったが、一部が浸食されて湾となったものである。自然保護区に指定されており、湾内は海水浴場となっている。写真5.10にハナウ

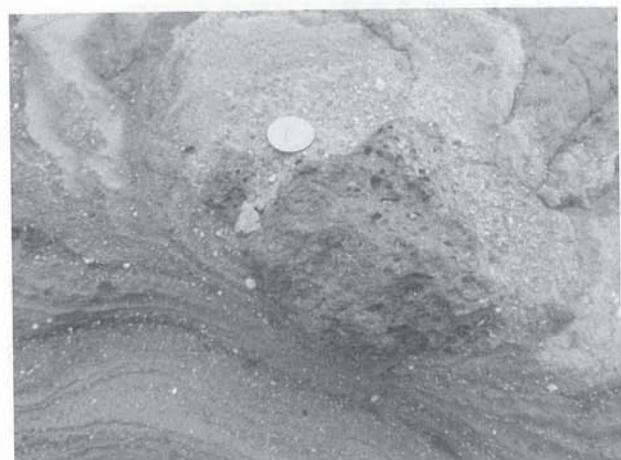
写真5.11 ハナウマベイの火山碎屑物

マペイの湾内の写真を示す。湾の周囲は、写真 5.11 に示すように、火山碎屑物によって形成されている。なお、海岸の大半は人工の砂浜であるが、一部で自然の砂浜が残っており、写真 5.12 に示す、オリビンサンドと呼ばれる、カンラン石からなる砂で形成されている。

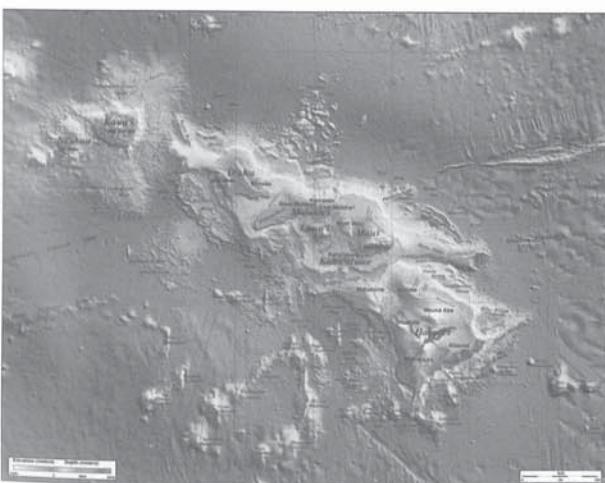
図 5.1 ハワイ諸島周辺の海底地形⁵⁾

米国地質調査所による調査^{3),4)}によって、約 70箇所の巨大海底地すべりの存在が示されている。海底地すべりによる堆積物の総面積は、ハワイ諸島の数倍にも達している。また、海底地すべりによって巨大な津波が発生することが知られている。図 5.1 にハワイ諸島周辺の海底地形を示す。

これらの、海底地すべりが発生する理由は、ハワイ諸島にある火山は、極めて急速に成長するため、不安定な山が形成される。そのため、山体の側面で、地すべりや泥流が発生し、その際に土砂が海底に拡散したと考えられる。

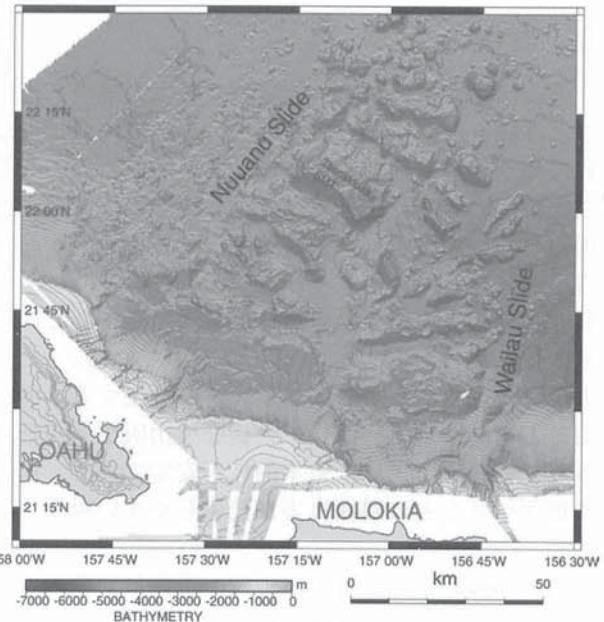
図 5.2 ヌウアヌ地すべり⁶⁾

ハワイ諸島の海底地すべりの中でも、最大のものは、オアフ島で約 150 ~ 250 万年前に活動したとされている、コオラウの北部で発生した、幅約 40 km、延長約 200 km のヌウアヌ地すべりである。海中に

は、タスカルーサ海山と呼ばれる幅約 2 km、長さ約 1 km、比高約 3 km の巨大な地すべりブロックが存在することもわかっている。これらは図 5.3 に示すように、岩屑なだれとなって、海中に拡散したと考えられる。
