砺波市井栗谷で発生した岩盤すべりの概要

(株)村尾地研 ○田縁 陽一

本地すべりは、平成26年12月に砺波市井栗谷で発生した岩盤すべりであり、頭部の農地、中央の道路、末端部の堰堤が被災した。その後、①応急対策と伸縮計による監視、②調査ボーリングと動態観測、③対策工詳細設計が順次行われ、本年よりアンカー工を主とする対策が施工中である。本稿では、災害発生後から翌年融雪期（H27年3月末）に実施された初期の対応（上記①と②）を報告する。

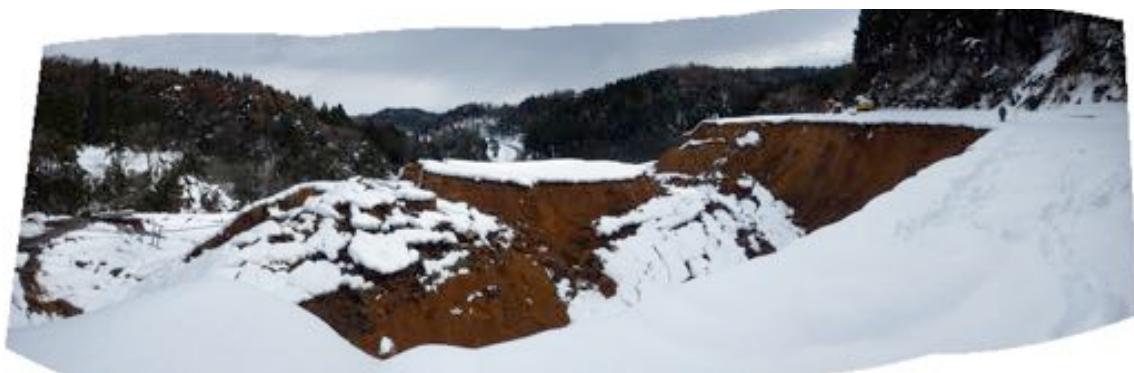
写真. 1 地すべり頭部の状況

滑落崖（比高約10m）は、平坦地（水田）を広範囲に切断する形で出現した。滑落崖の全面には、粘土状を呈する軟質な地山（古期崖錐）が分布している。また、滑落崖の下端は陥没帶となっており、移動した水田は分離小丘状を呈する。

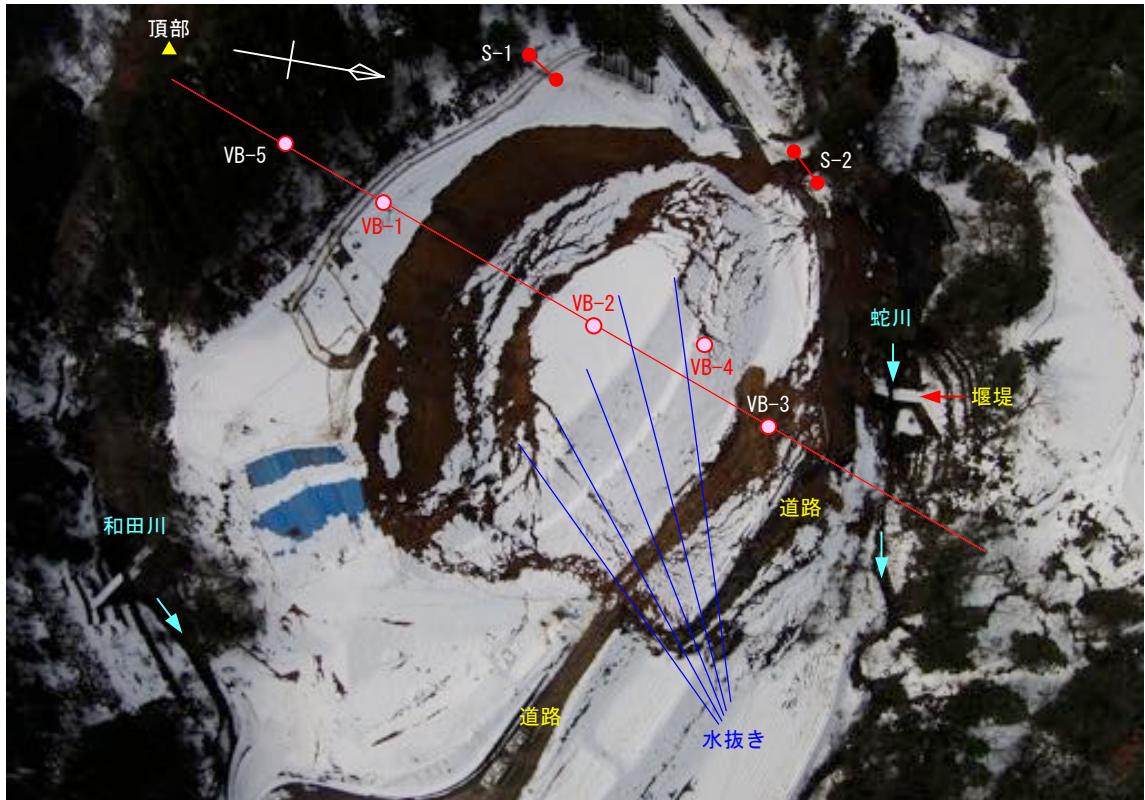
写真. 2 井栗谷地すべりの全景

地すべりは、頭部の平坦地～末端部の河床に到る長さ約100m、幅約100mの矩形を呈している。地すべりの主要な特徴は、以下のとおりである。

移動土塊が道路を切断している。西側部では滑落崖から連続する側方崖を挟み、道路が北側に約5m移動しており、東側部では雁行するせん断亀裂を挟み、道路が北側に約10m移動している。

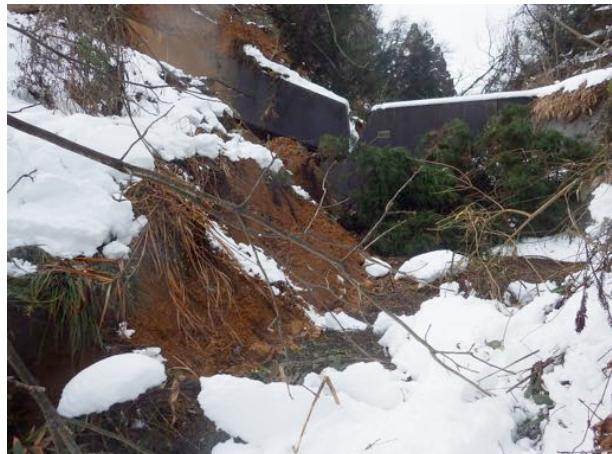
写真. 3 地すべり末端部の状況

押し出した土塊には多くの圧縮亀裂が発達し、土塊の変形に伴う既存構造物の損壊が著しい。河床の堰堤は、破断した袖部が北側に移動し、対岸の袖部に衝突している。また、東側では、平坦地に押し出した土塊による護岸の傾倒、川幅の縮小が、西側では河床に堆積した崩土による湛水が認められる。

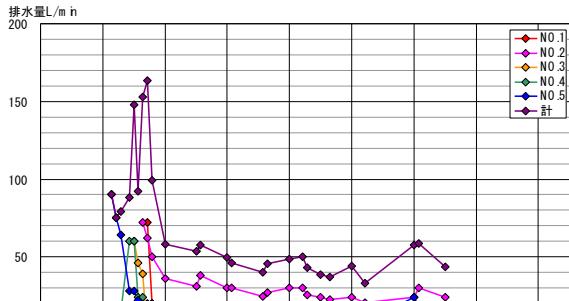
図.1 水抜きボーリングの排水量

地すべり土塊近傍の下流側平坦地から地すべり中央付近（分離小丘の水田）に向けて、水抜きボーリング5孔（L=60～75m, 仰角5°）を実施した。総排水量は、ボーリング施工中が163～75 L/min, 施工後が概ね50 L/minであった。

岩類であることを踏まえると、排水量はかなり多いと考えられ、稜線沿いに高位標高域から多量の地下水が供給されていることが想定される。

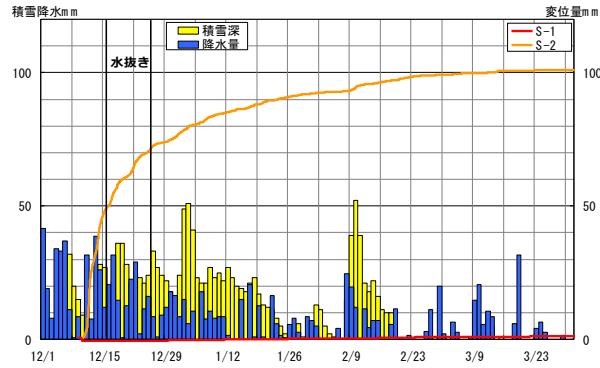
図.2 伸縮計の変位量

滑落崖より上方のS-1(民家近傍の安全確認を目的)については、有意な変動は認められなかった。右側方崖に設置したS-2の日変動量は、設置～水抜き施工前に10mm以上～5mm程度と減少、水抜きにより5mm程度～1mm程度と大きく減少、その後は融雪期末までに概ね変動が収束傾向にあることが確認された。

このように、今回の水抜きボーリング工は、応急対策として非常に有効であったといえる。

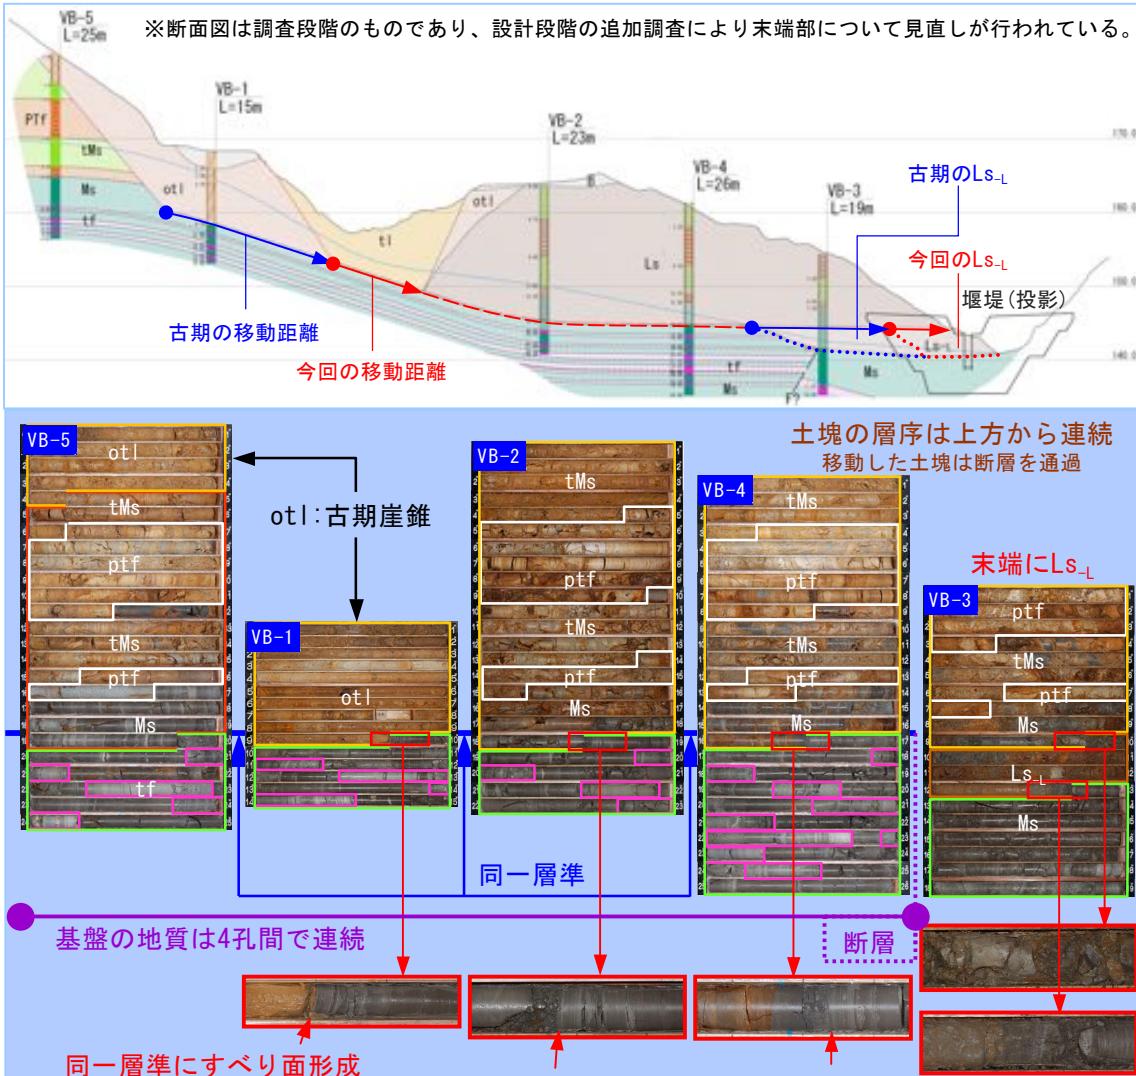
図.4 地質断面図とコア写真

上部～中央 (VB1, VB2, VB4) では、基盤の特定層準にすべり面が形成されており、これを境に風化程度、亀裂発達程度が明瞭に異なること、破碎粘土薄層が挟まれていることが

確認できる。また、すべり面の傾斜角は、上部でやや急傾斜、中央部で水平に近い。

末端部（VB-3）は、移動岩盤が旧地形面上に押し出した部分である。土塊と旧地形面の間に挟まれた崖錐の上下面ともすべり面であり、前者は堰堤の破断を、後者は護岸傾倒と川幅縮小をもたらしたと考えられる。なお、基盤地質はVB4-VB3間の断層により連続しないが、土塊地質はこの間で連続しており土塊が基盤の断層を跨いで移動したことがわかる。

今回現れた頭部滑落崖の上方（VB1）において、すべり面層準の上位に崖錐が存在することは、この部分が古期地すべりの頭部陥没帯であることを示している。地質断面図は、今回地すべり発生前後の定点移動量を踏まえて作成したものであり、古期地すべりの移動量は今回地すべりの2倍程度であり、両地すべりにより、河床付近の広い平坦面が埋没したことなどが推定できる。
