仙台市における宅地谷埋め盛土の地すべり

斜面災害研究センター

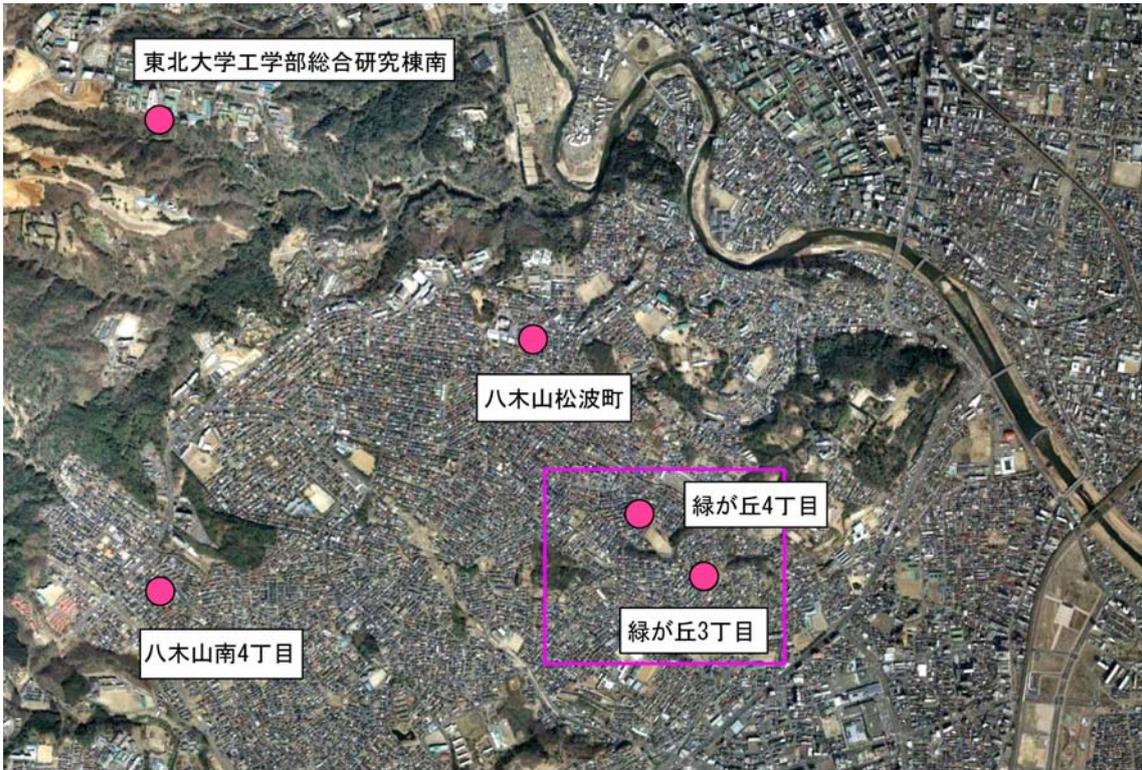
図-1 八木山・緑が丘地区における谷埋め盛土地すべりの分布

● 八木山・緑が丘地区の主な谷埋め盛土地すべり □ 「緑が丘地区」分布図の範囲

八木山地区は緑が丘地区から連続する丘陵であり、同様の谷埋め盛土が分布している。八木山松波町では、住宅7棟とマンション1棟を巻き込む地すべりが発生した。頭部と圧縮部が明瞭に認められ、移動体が形成されている。八木山南4丁目では貯水池から連続する盛土が小規模に崩壊した。東北大学工学部総合研究棟の南側では、谷埋め盛土が崩壊し建物1棟を巻き込まれた。

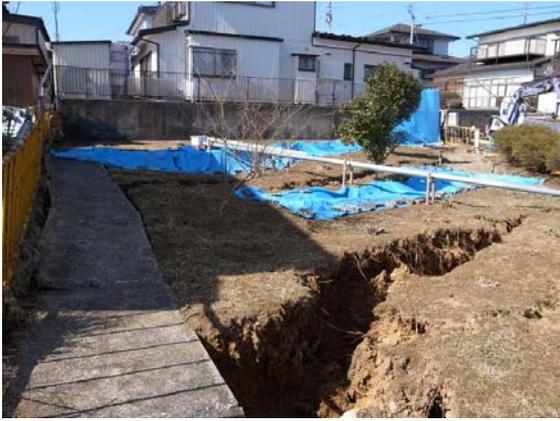
写真-1 三丁目地すべりの頭部

太白区緑が丘では、緑が丘3丁目と4丁目で顕著な谷埋め盛土の地すべりが発生した。変動した範囲は広く、約150棟の住宅が巻き込まれた。この地区は1978年宮城県沖地震の際にも同様の地すべりが発生し、対策工事が実施されていた。3丁目地すべりの北部ブロックでは、鋼管杭列の前面で圧縮、背面で引張の変位が認められる。杭は5列設置されていたので、複数個の浅い小規模なブロックが連続する移動形態となっている。この事と地上に現れた杭頭の変位から推定して、鋼管杭は一定の効果を発揮したが、地表変位を完全に抑止出来なかったことが、広範囲の住宅被害に繋がったと考えられる。

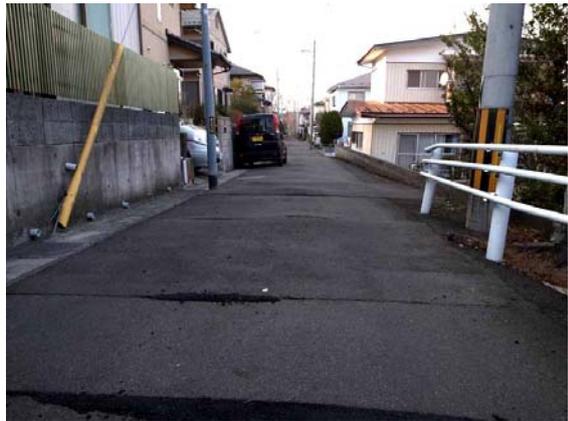
写真-2 三丁目地すべりの中央部
鋼管杭列を割れ目がすり抜けている。

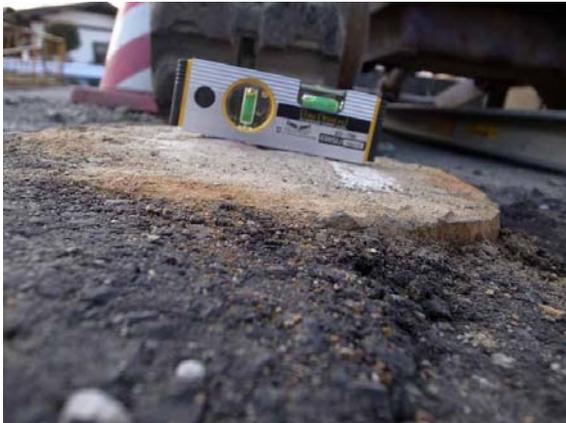
写真-3 鋼管杭頭。約 10° 傾斜している
(三丁目地すべり)。

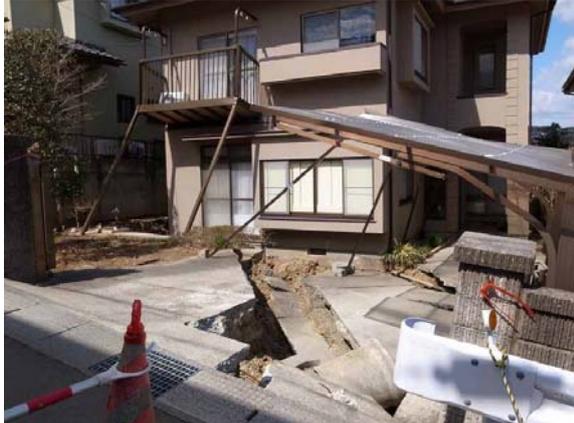
写真-4 4丁目地すべりの頭部。母屋も
基礎ごと移動している。

4丁目地すべりでは、谷壁に貼り付けられた薄い盛土が変動した。地表変位は3丁目地すべりに比べて大きい。1978年宮城県沖地震の際にも同様の地すべりが発生し、地下水を排除するため集水井が施工されたとされる（現地では未確認）。

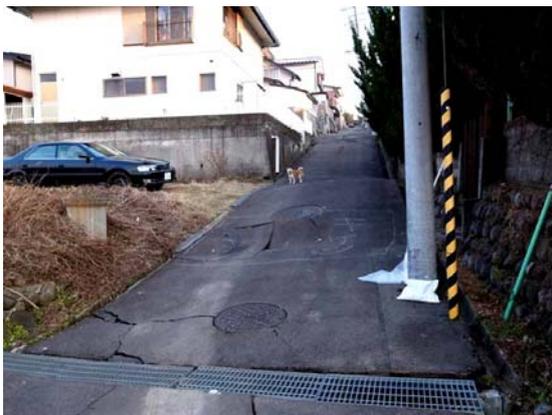
写真-5 4丁目地すべりの末端部。うね
るように隆起している。

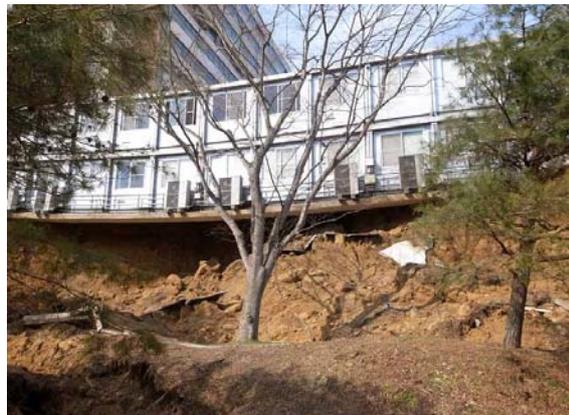
写真-6 東北大学工学部構内における
谷埋め盛土の崩壊

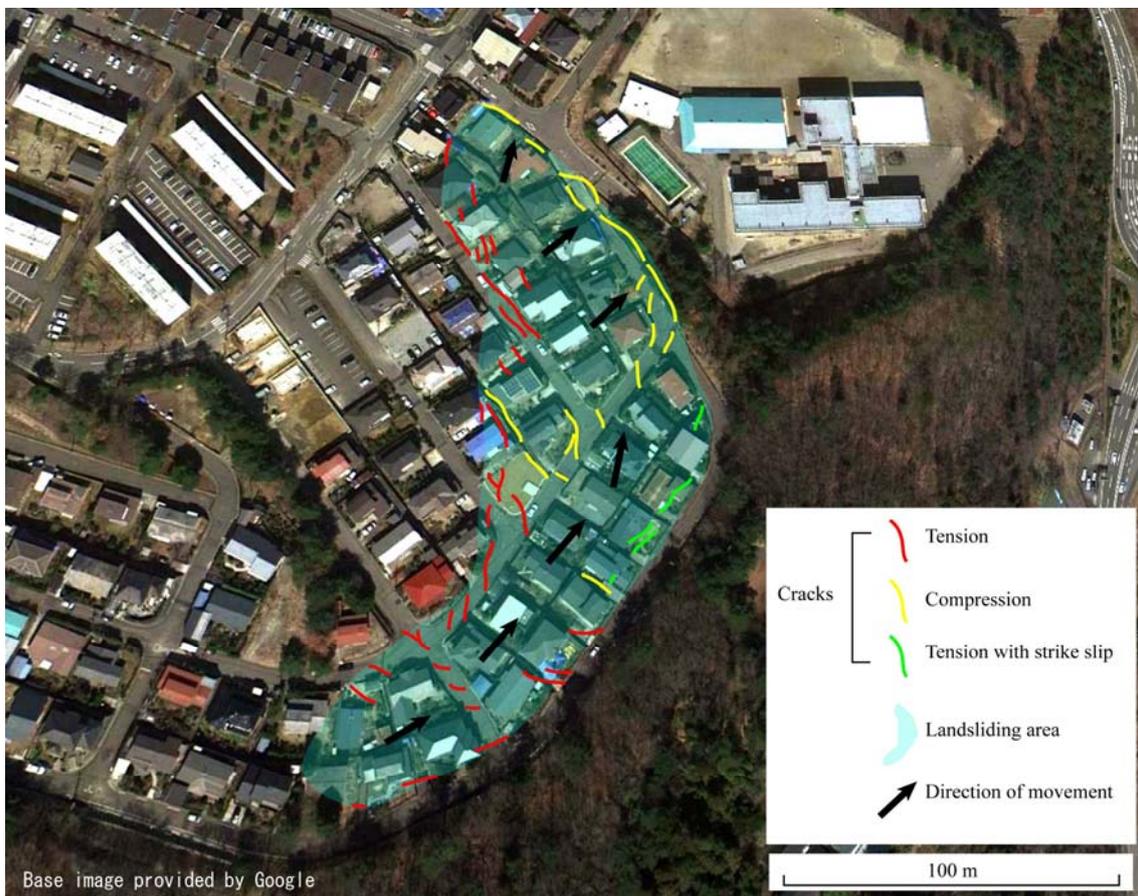
図-3 折立5丁目における割れ目の分布と地すべりの範囲

地すべりは旧谷地形に沿って形成されており、変状の分布から推定される層厚は10m未満である。圧縮域の変状が顕著であり、この部分で多くの住宅が破壊された。明瞭な頭部滑落崖は見られないが、右翼部には引張割れ目が連続する。一方、左翼には右横ずれのせん断変位を持つ引張割れ目が発達する。

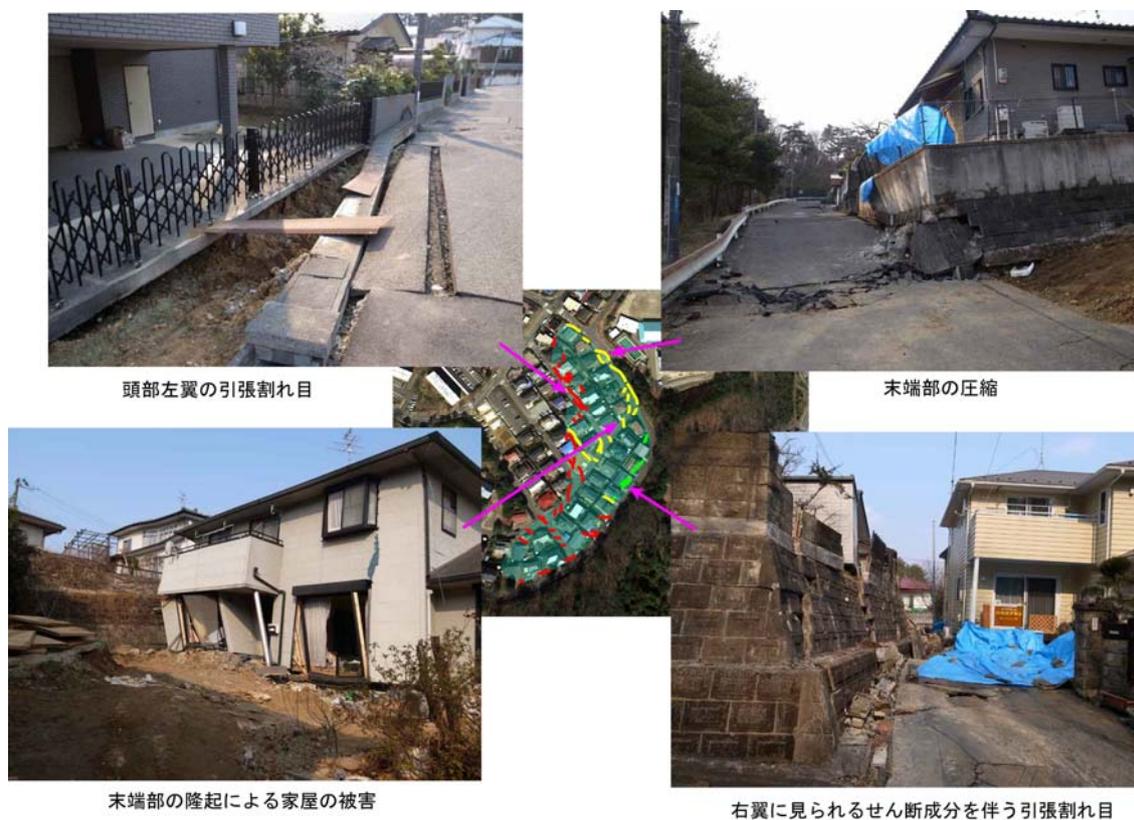
図-4 折立 5 丁目地すべりの被災状況

青葉区折立5丁目、西花苑1丁目で顕著な地すべり災害が発生した。特に、折立5丁目では約30棟の住宅を含む大規模な地すべり移動体が形成された。折立団地は、1965-1970年に造成された比較的古い住宅地である。1978年宮城県沖地震の際に被害を受けた鶴ヶ谷団地とほぼ同時期の開発であるが、当時の被害は知られていない。
