# 流れ山で発生した地すべりの特徴

(株) 村尾地研 ○岩山いづみ, 新谷崇

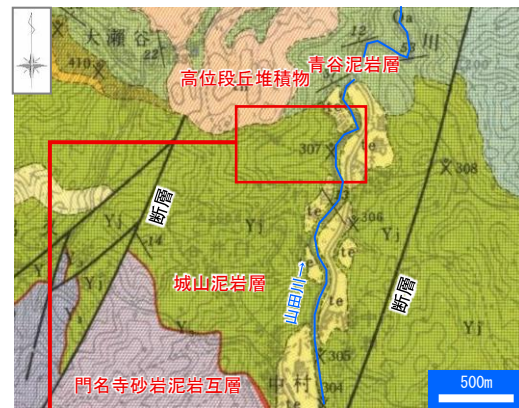
図.1 調査地の地質図<sup>1)</sup>

調査地周辺に分布する地質は、新第三紀中新世～鮮新世の八尾累層の城山泥岩層である(暗灰色塊状泥岩で北東傾斜:全体地すべりに対して流れ盤)。周辺には北北東-南南西方向に並走する断層群が確認され、調査地はこれら断層の間に位置している(図.1)。

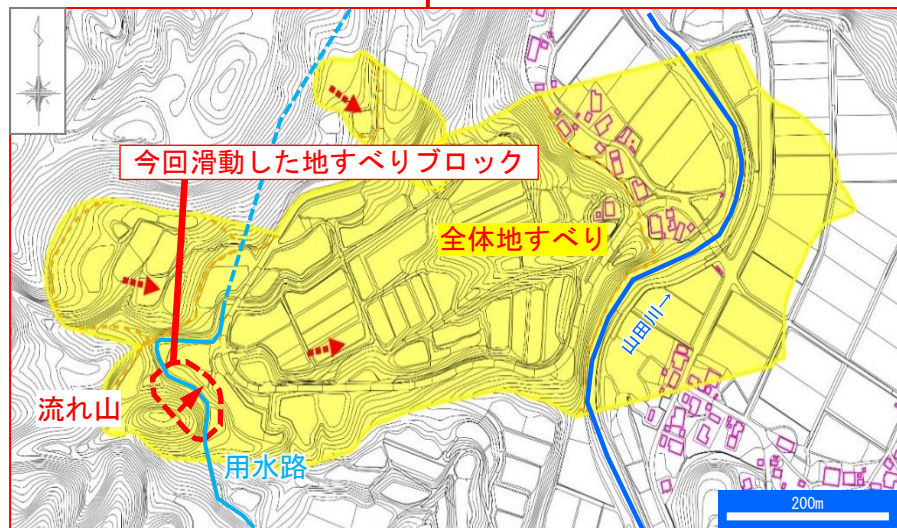
図.2 調査地の地形状況<sup>2)</sup>

富山県内の丘陵地で令和5年12月に発生した地すべりでは、流れ山の一部が変動し、地すべりブロック内を横断する江戸時代より供用する農業用水路(図.2)が破断した。頭部には流れ山を二分する形で直線的な滑落崖(落差5m, 延長70m)が形成されたが、末端部の変動は少なく、一般的な地すべり変動とは異なる様相であった。本発表では、当地すべりに対する調査・解析とその後の対策工の効果を事例として紹介する。

調査地は、富山県中央の射水丘陵を下流する山田川中流域の左岸に位置し、周辺には丘陵地と緩斜面が分布する(図.2)。緩斜面一帯は古い地すべり地形(全体地すべり)を呈しており、今回滑動した地すべりは、緩斜面の頭部付近にある周囲から孤立した流れ山にあたる(図.3)。この流れ山の一部が全体地すべり地形側へ北東に移動し、流れ山の頂に滑落崖を形成した。
