報文 高町団地の宅地被害

1. はじめに

中越地震による地盤被害の多くは、平野部と丘陵地の境界部分の丘陵地端部で生じている。特に、長岡市高町団地・鶴ヶ丘団地・悠久町周辺の盛土での被害が著しい。本稿では、典型的な宅地被害である高町団地の状況について述べる。

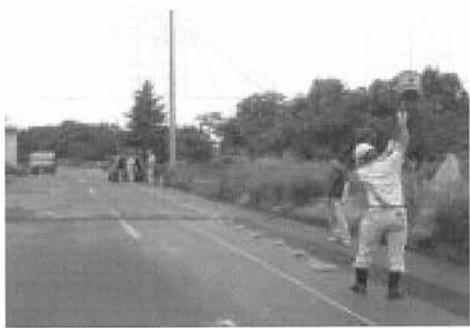
写真-4 高町団地における表面波探査測定

地盤の構造を調べるために、図-3に示した10側線で高精度表面波探査（写真-4）を行った。盛土の厚さは一般に周縁部ほど厚くなるが、開発前の丘陵の地形が複雑であったため、詳細に見ると場所によってかなり異なっている。図-4は、主な高精度表面波探査の結果である。顕著な被害は、おおよそ盛土の最大厚さが5m以上、換算N値が5以下（S波速度で約160m/s以下）の部分で発生している。崩壊Bでは、崩壊した盛土の最大厚さは約7～8mである（側線2）。

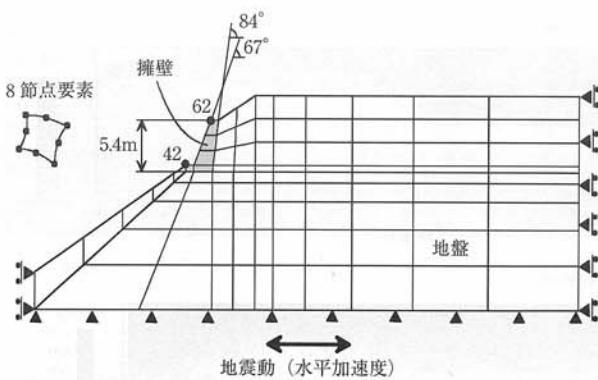
図-5 有限要素分割図

以上の造成地内の崩壊箇所の1つを対象にした、若井らによる数値解析（動的弾塑性FEM）の例を紹介する。盛土部と地山部の地盤物性値の大きな相違が崩壊発生の有無に大きく影響するかを調べるには、このような解析的な検討が有効である。ここでは若井らが実施した表面波探査の結果を参考に、崩壊地点付近の地盤物性値を推定し斜面崩壊現象を再現する。せん断波速度から逆算した変形係数をもとに、既往の研究等から非排水せん断強度を推定した。土によってはせん断時にピーク強度に達した後、ひずみ軟化挙動を示すことがある。緩い砂が液状化した場合も同様である。ここでは、土のひずみ軟化

特性を考慮しうる弾塑性構成モデルを導入した。対象とした斜面の有限要素分割を図-5に示す。解析に用いた入力地震波形はK-Net長岡支所観測波形のNS方向成分である。図-6は5秒ごとの地盤の変形性状を示したものである。地震動の極大時刻あたりより顕著な変形がはじまり、それ以降、擁壁の下部を巻込むように地盤が大きく谷側に滑り出していく様子が観察される。
