# 赤外線熱画像法による橋梁の診断

非破壊で広範囲の劣化状況を迅速に把握します

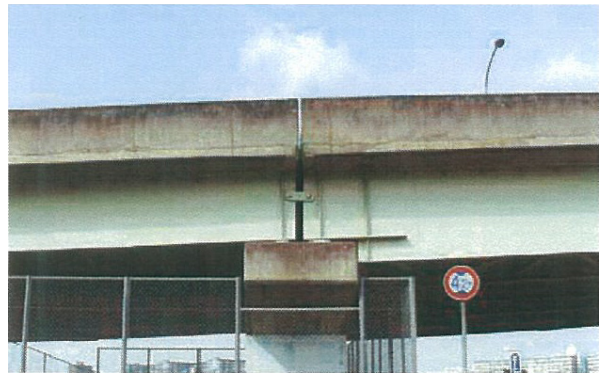
## 壁高欄・地覆

錆鉄筋の膨張などにより、浮きを生じているコンクリートや、ジャンカ(豆板)を検知できます。

鉄筋の腐食膨張により、浮きが生じた部分が高温になっています。
